FICHE VOIRIE - EGOUTTAGE

Commune: Doische.....

Objet précis: Vodelée, rue de Gimnée.....

N° de l'investissement: 13.....

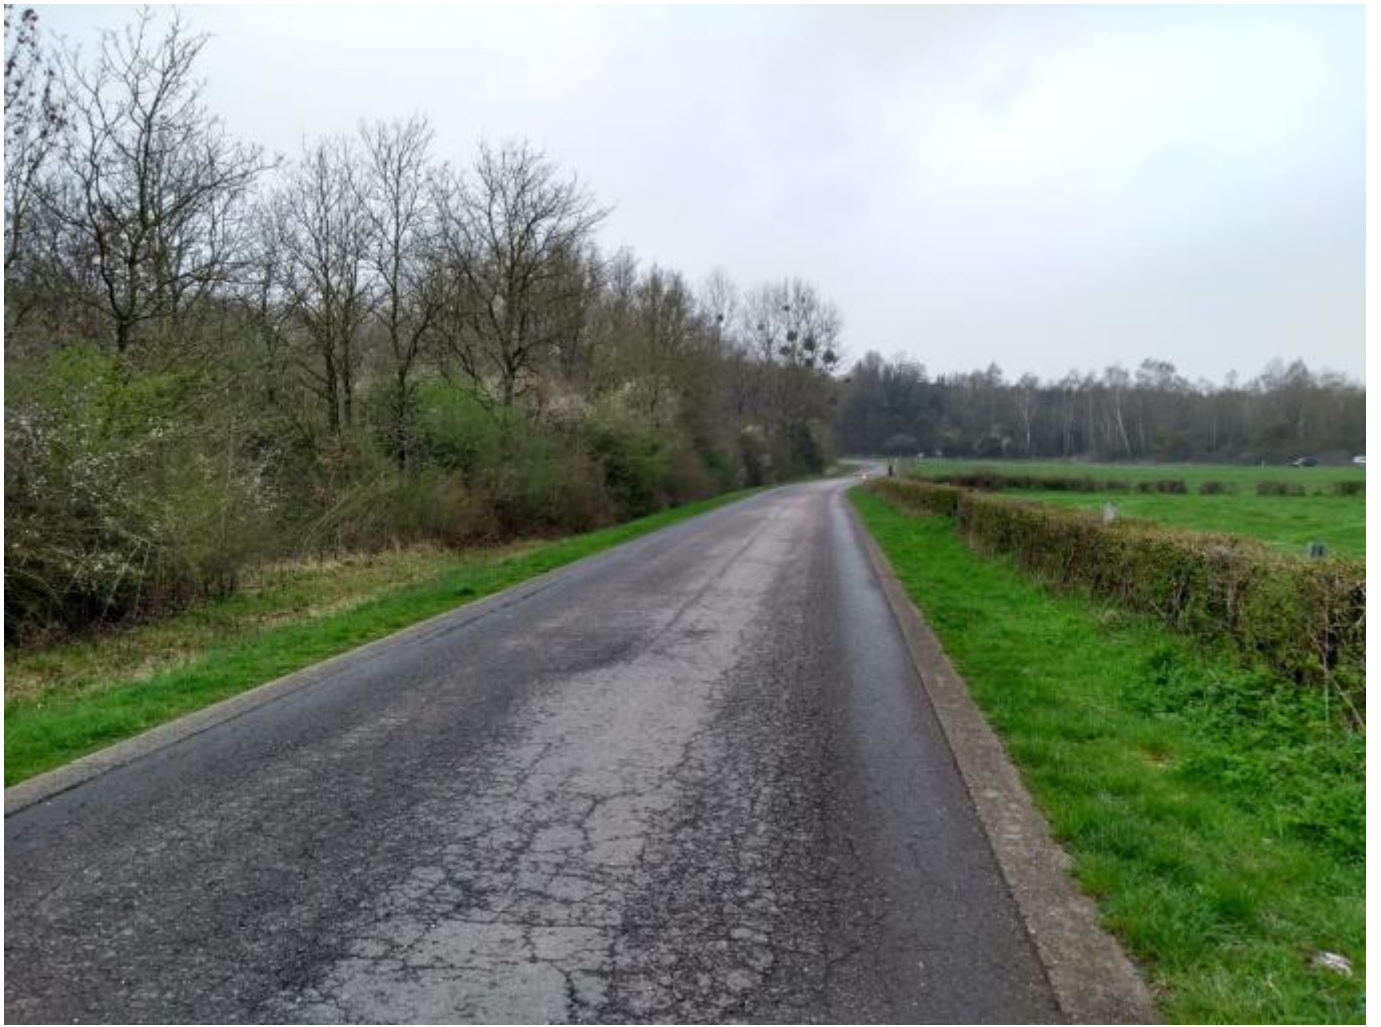
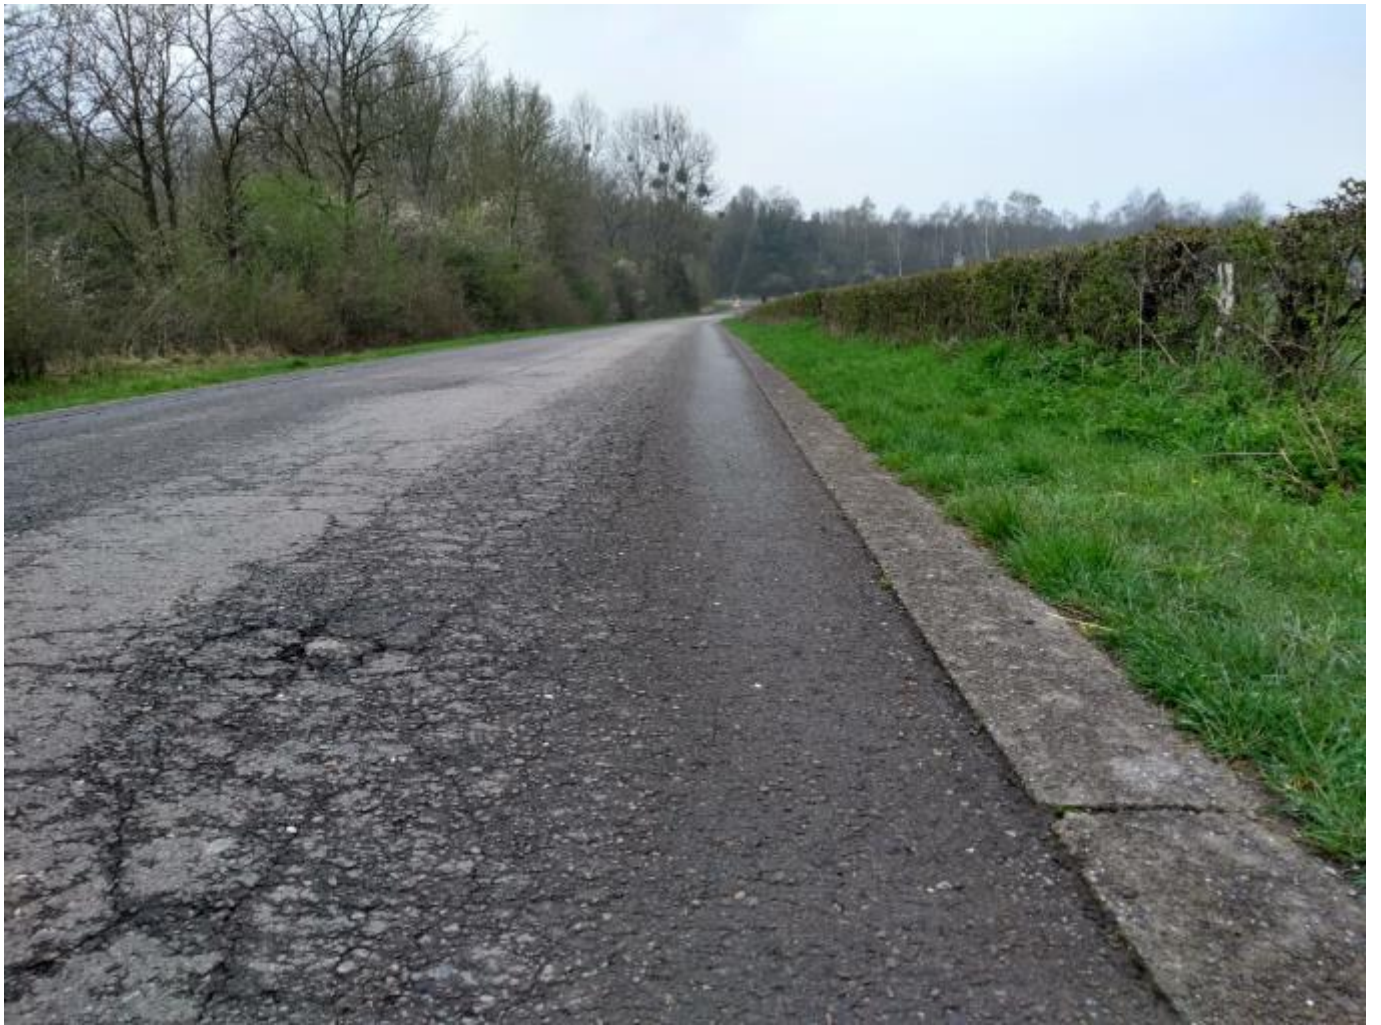
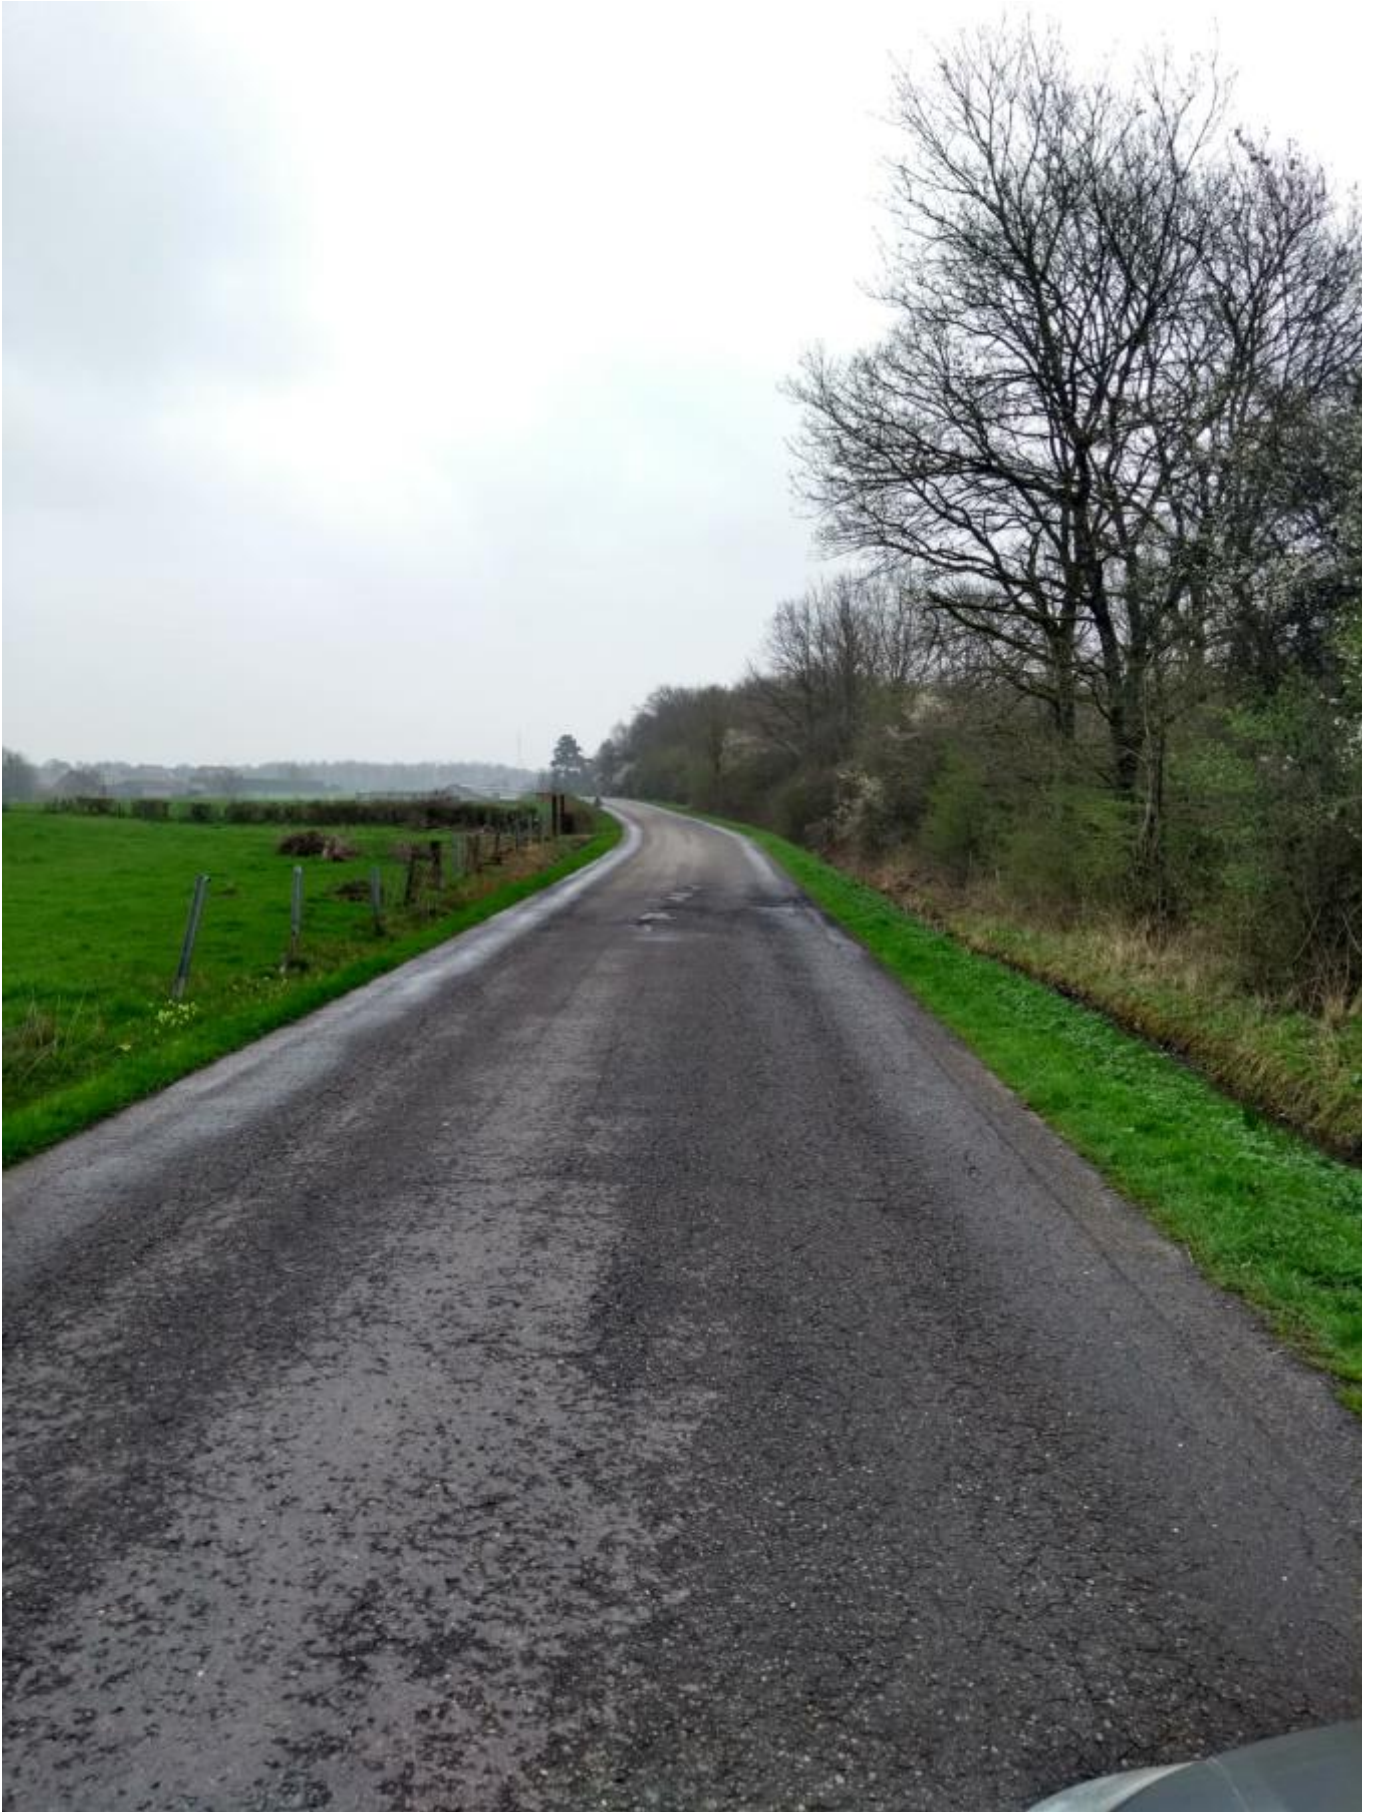
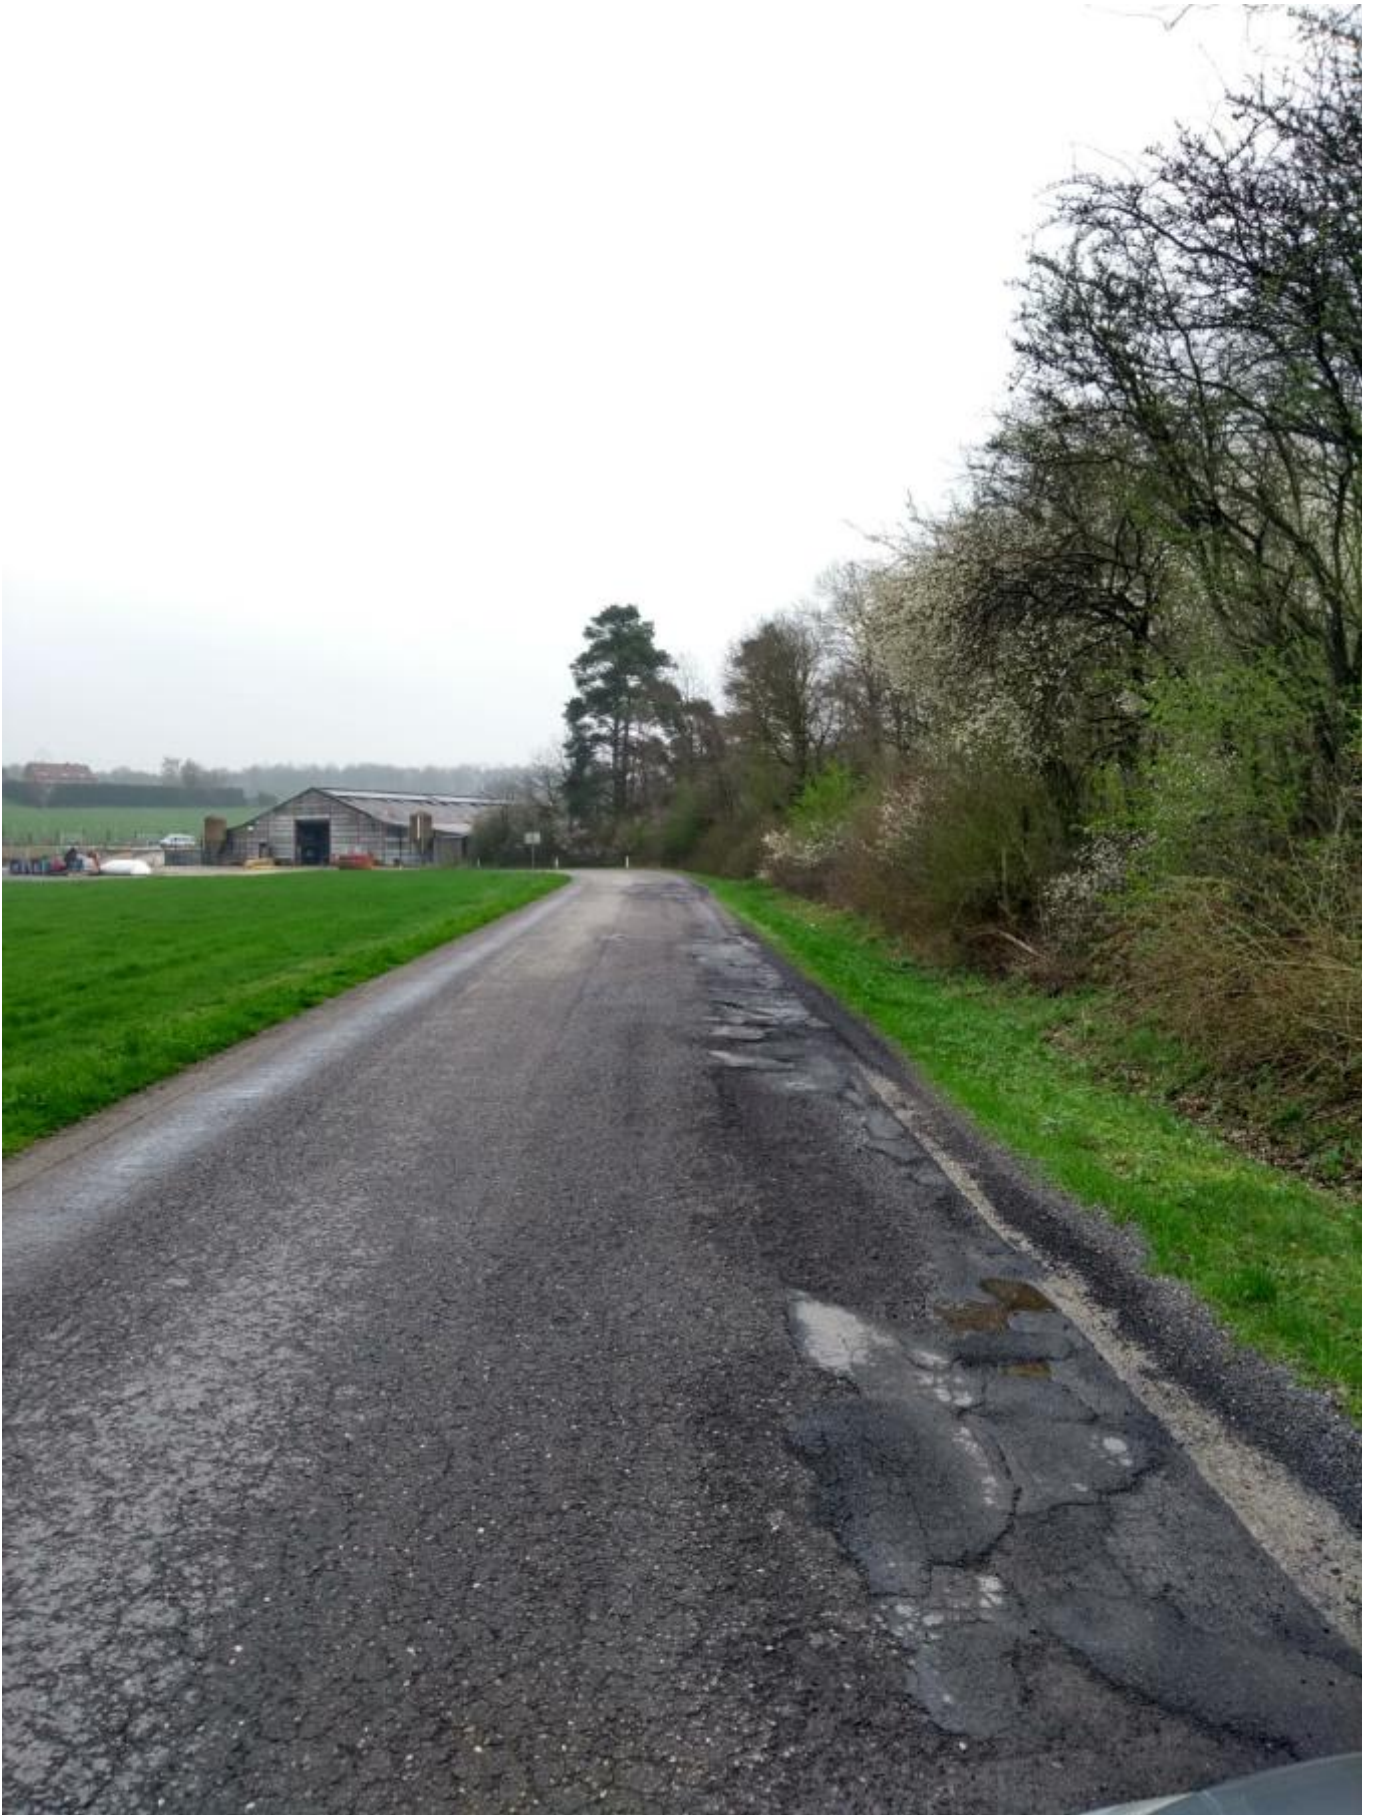
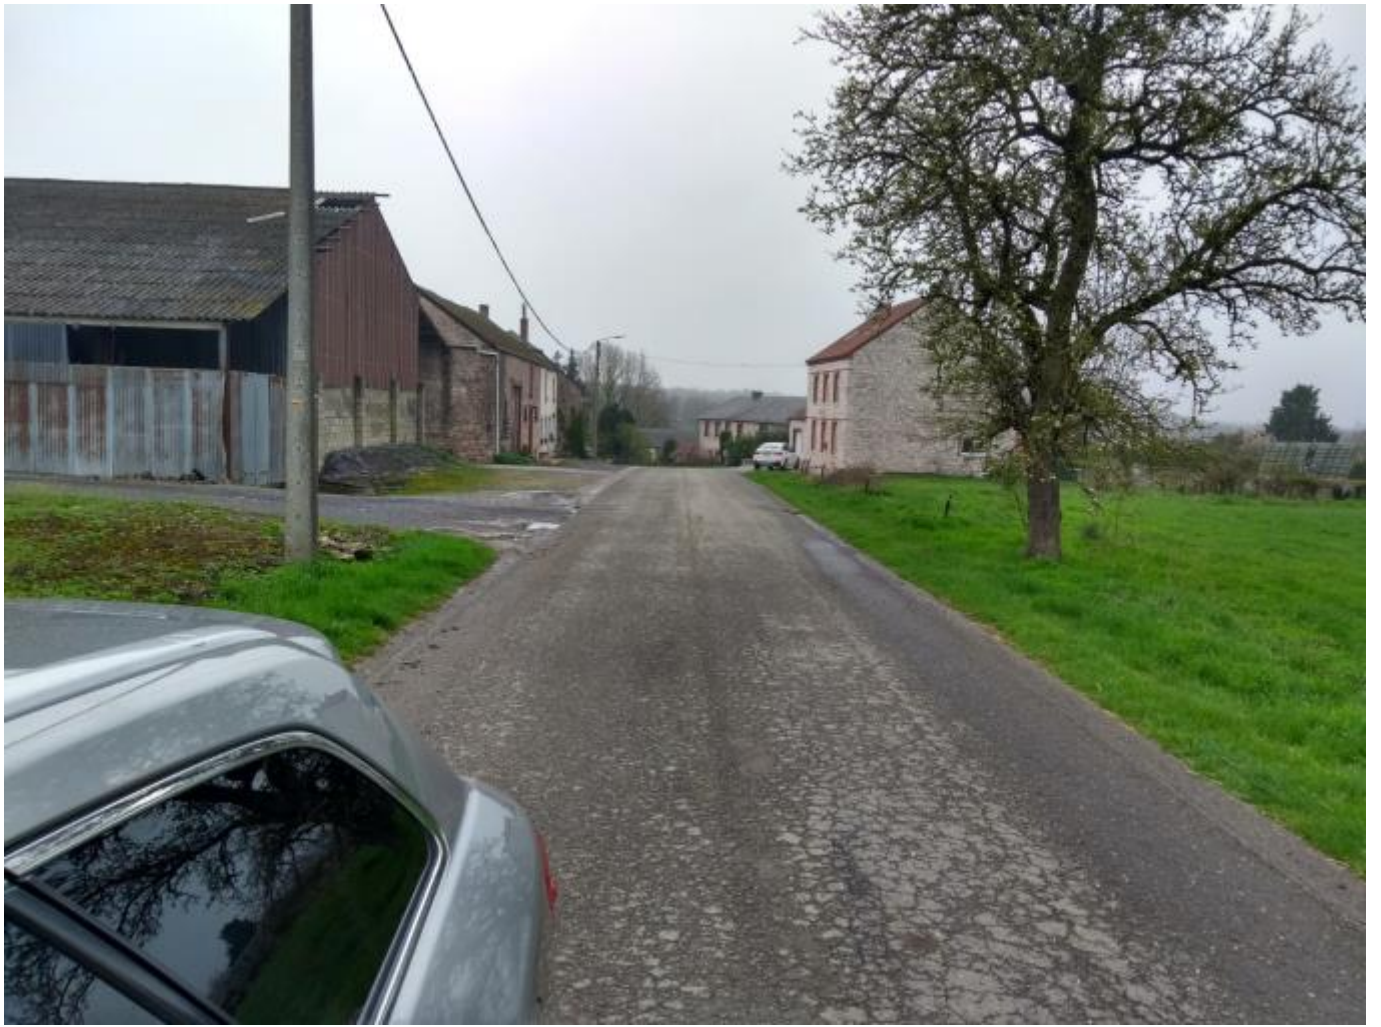
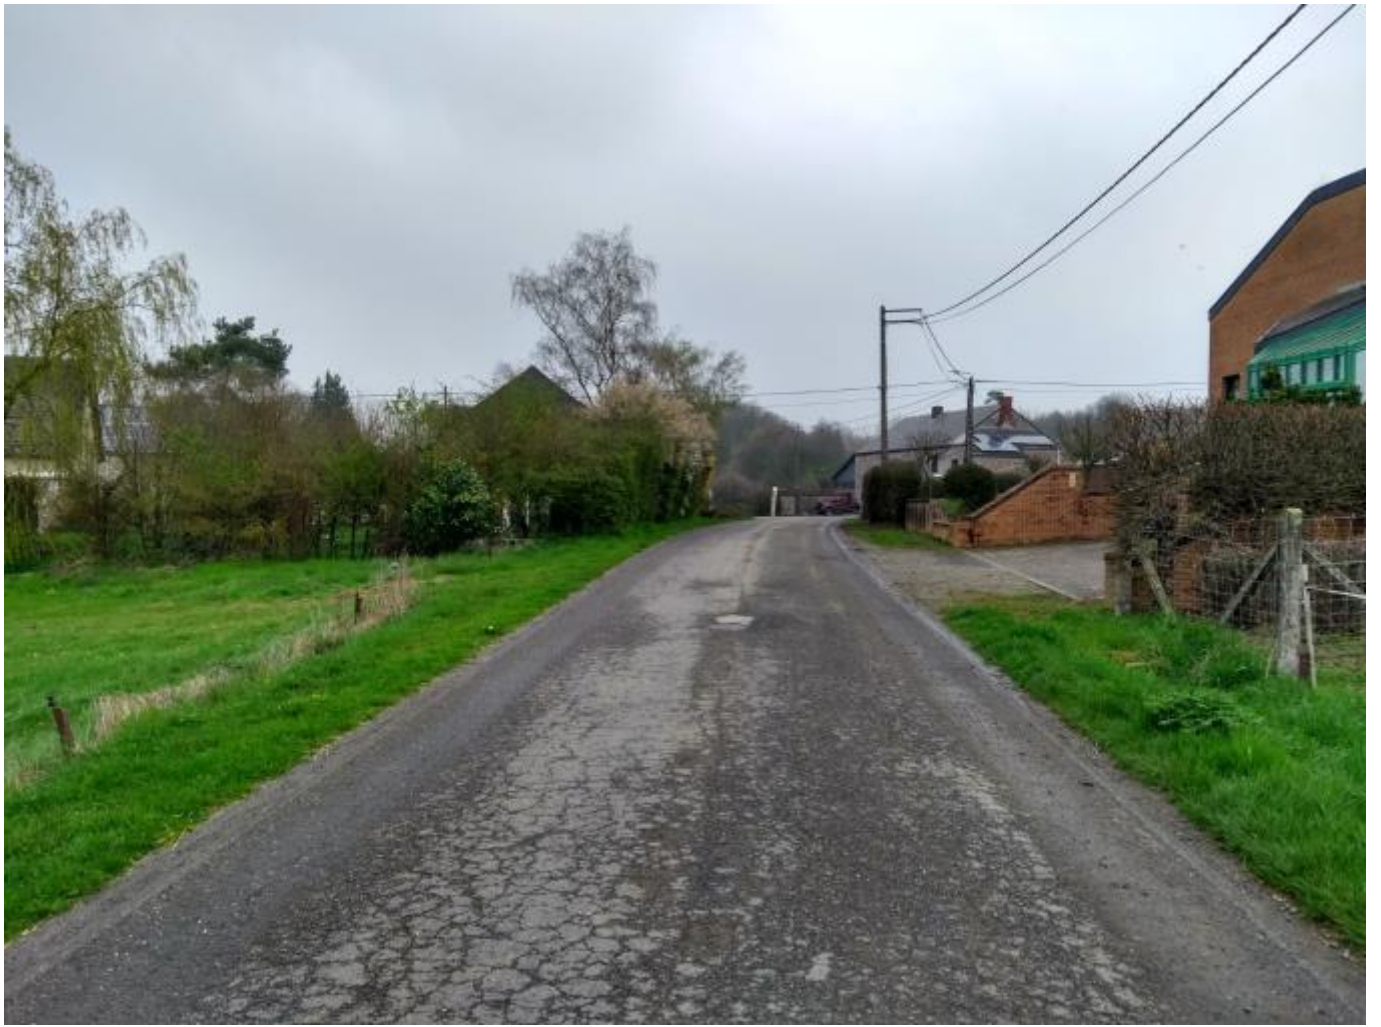
Revêtement hydrocarboné usé, qui se délite, déformation du coffre au droit des éléments linéaires.....

Renforcement du coffre au droit des éléments linéaires et reconstruction de la structure hydrocarbonée avec renouvellement de l'ensemble de la surface de roulement.....
