FICHE VOIRIE - EGOUTTAGE

Commune: Doische.....

Objet précis: Gochenée, rues de Phépet, Haute et du Butia.....

N° de l'investissement: 17.....

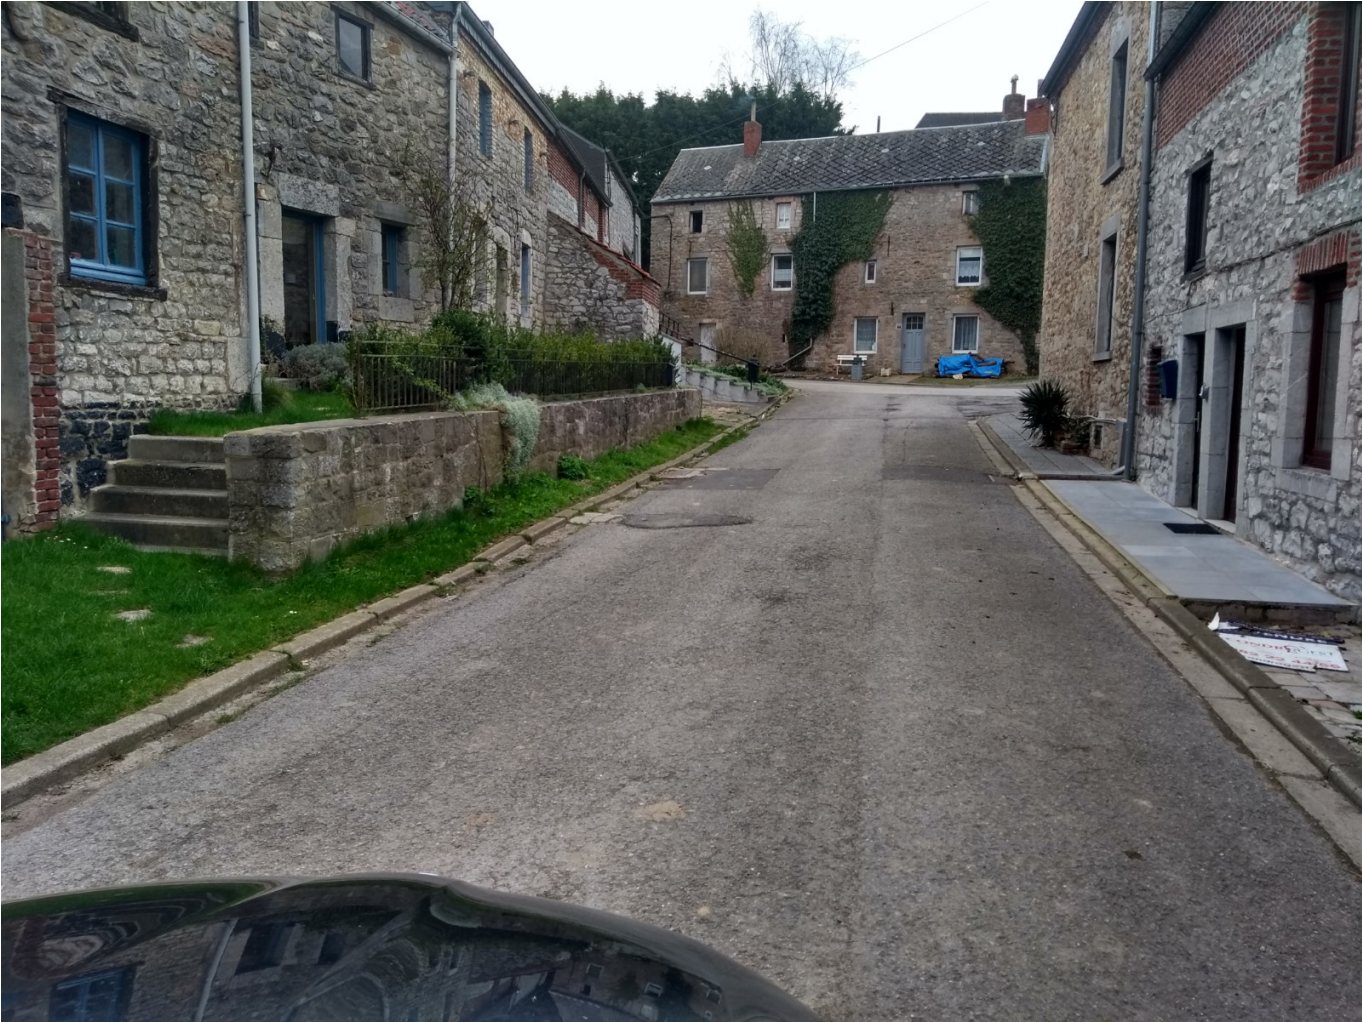
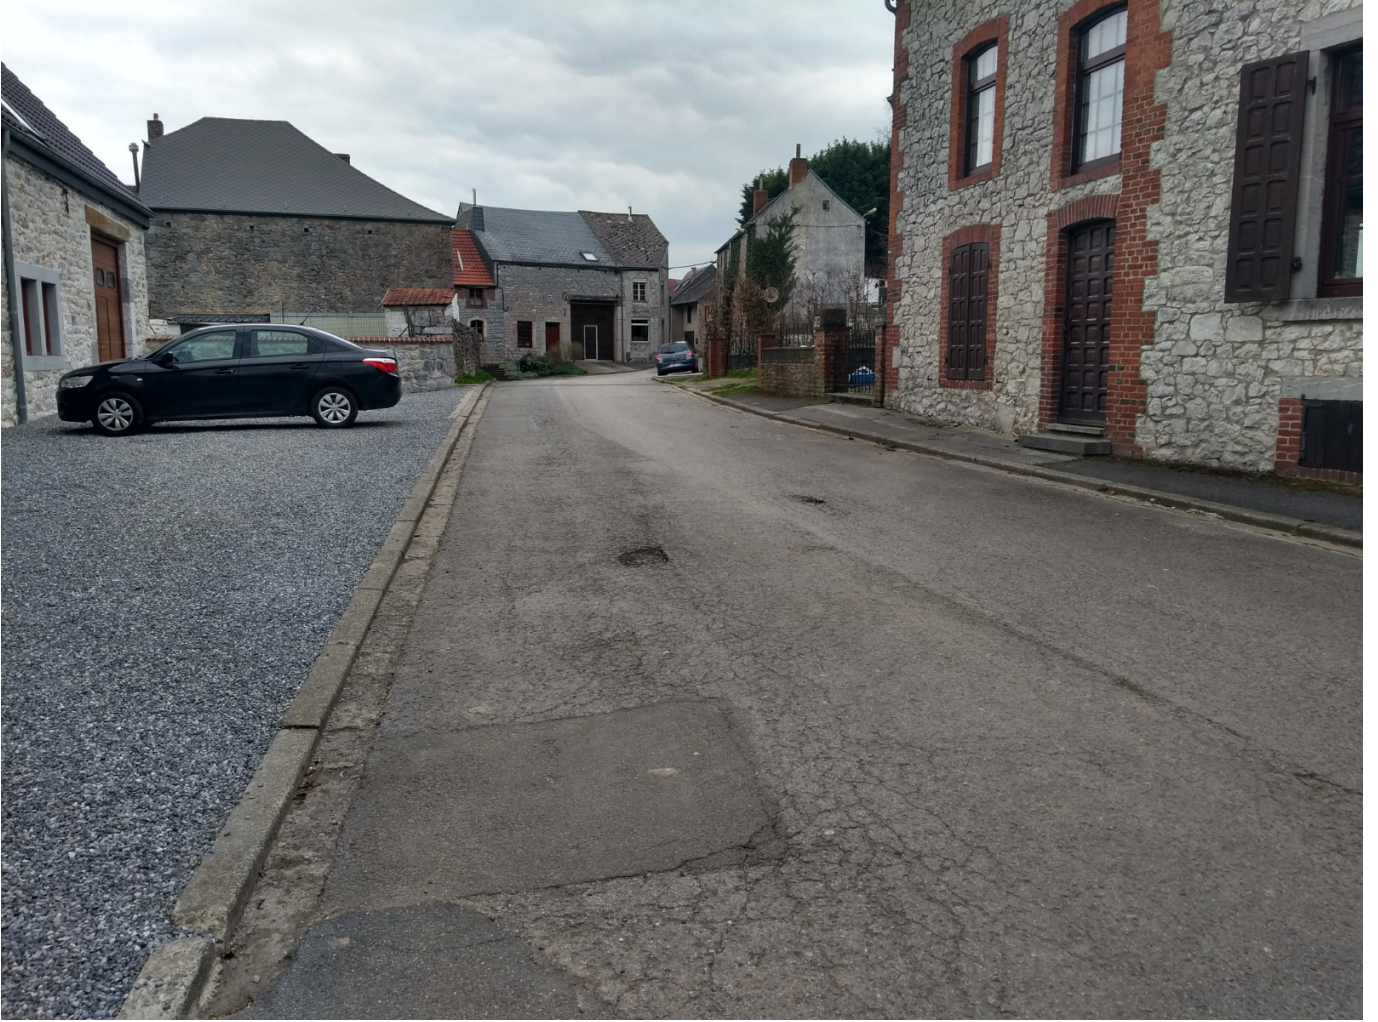
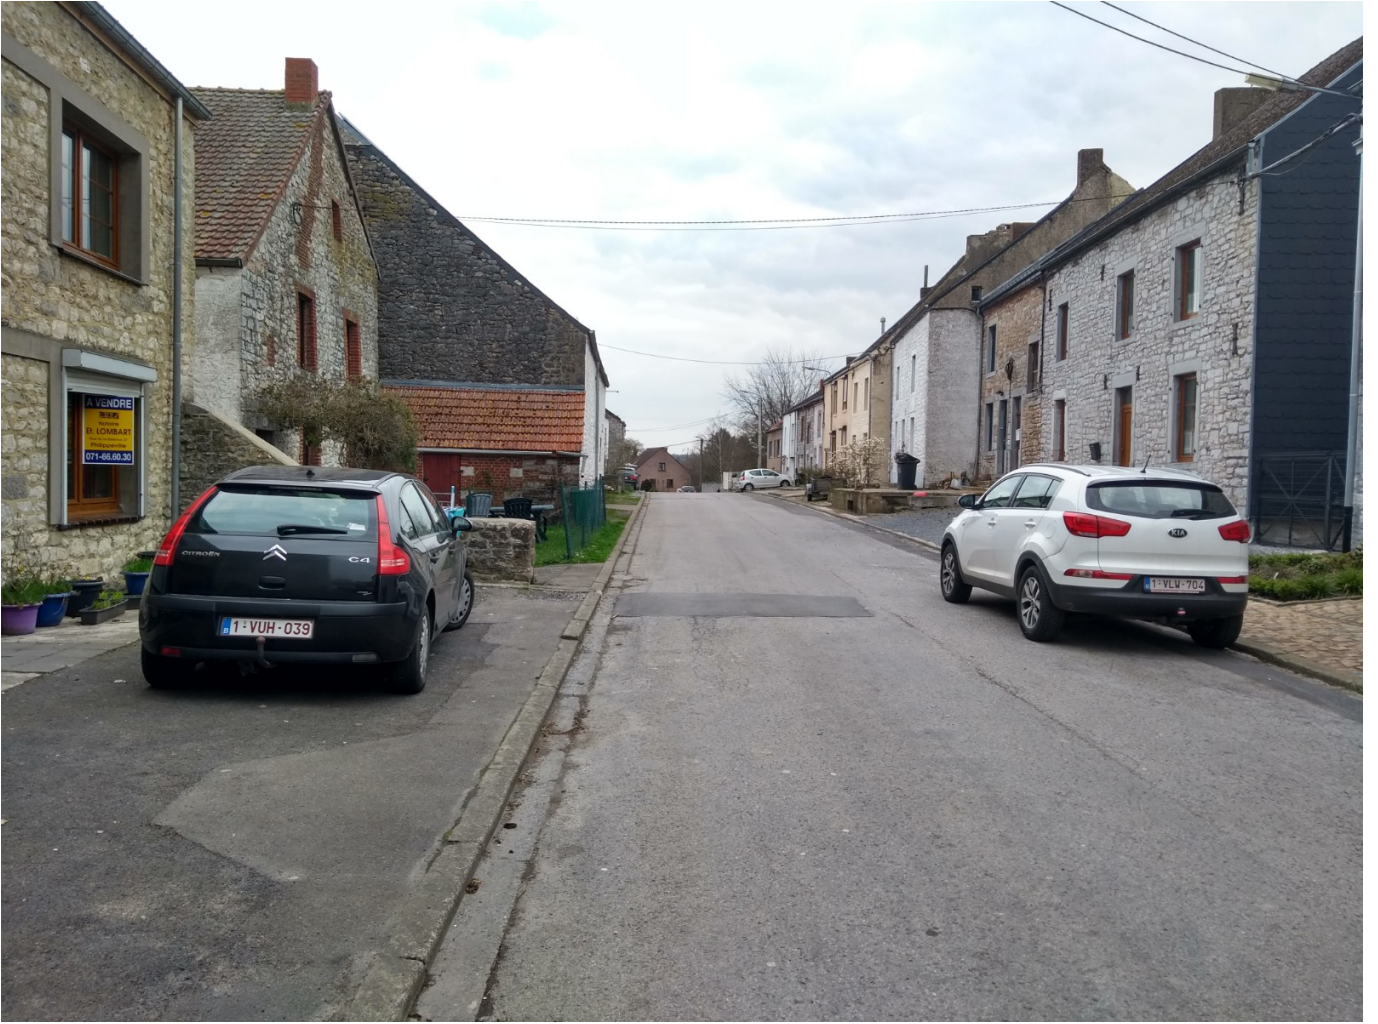
Revêtement hydrocarboné complètement usé, nombreuses réparations dans le revêtement.
Equipée d'anciens filets d'eau dont le béton se délite lui aussi.
Trottoir dont le profil et la nature sont chaotique.

Renouvellement de l'hydrocarboné en bi-couche et réalisation d'une coulée d'asphalte sur les anciens filets d'eau, renouvellement des trottoir en pavé de béton.....
