## FICHE VOIRIE - EGOUTTAGE

**Commune:** Doische.....

**Objet précis:** Soulme, rue du Ruage et rue Sainte Colombe.....

**N° de l'investissement:** 18.....

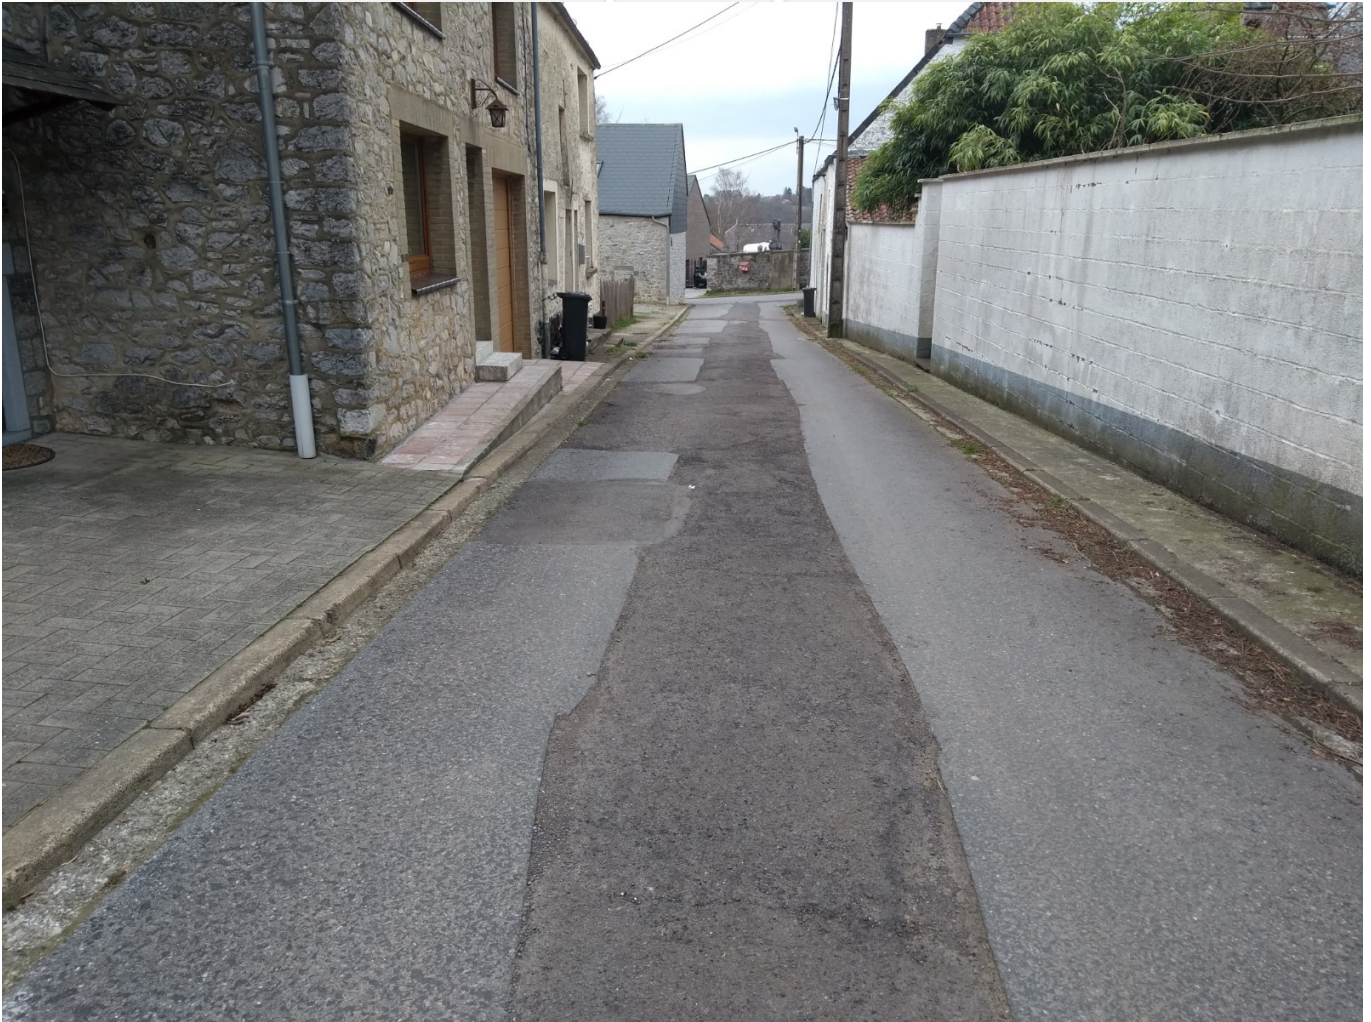
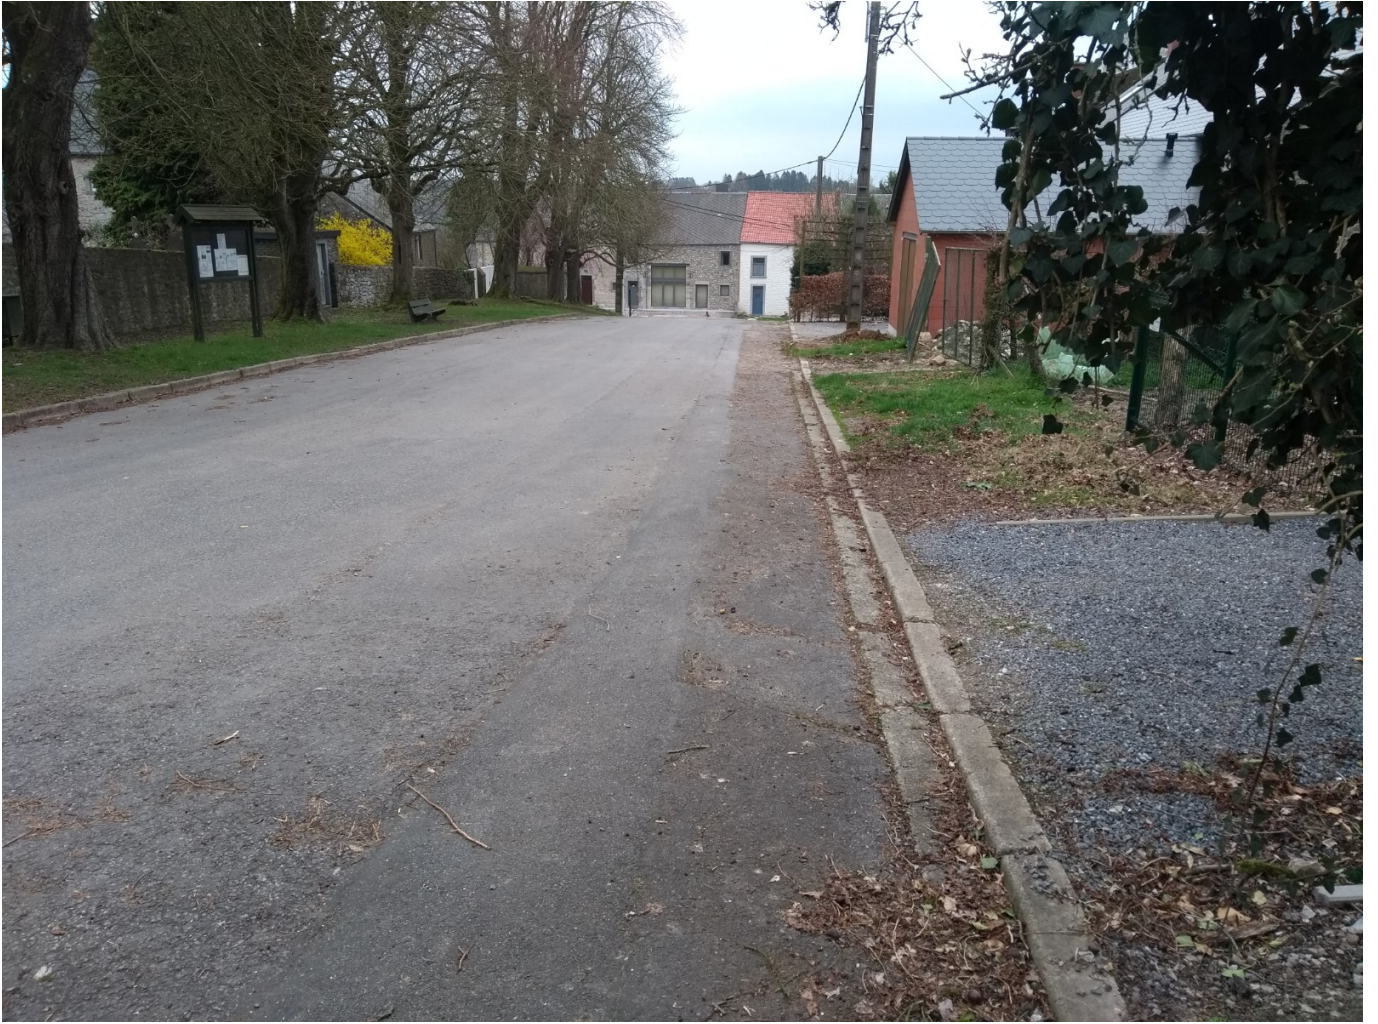
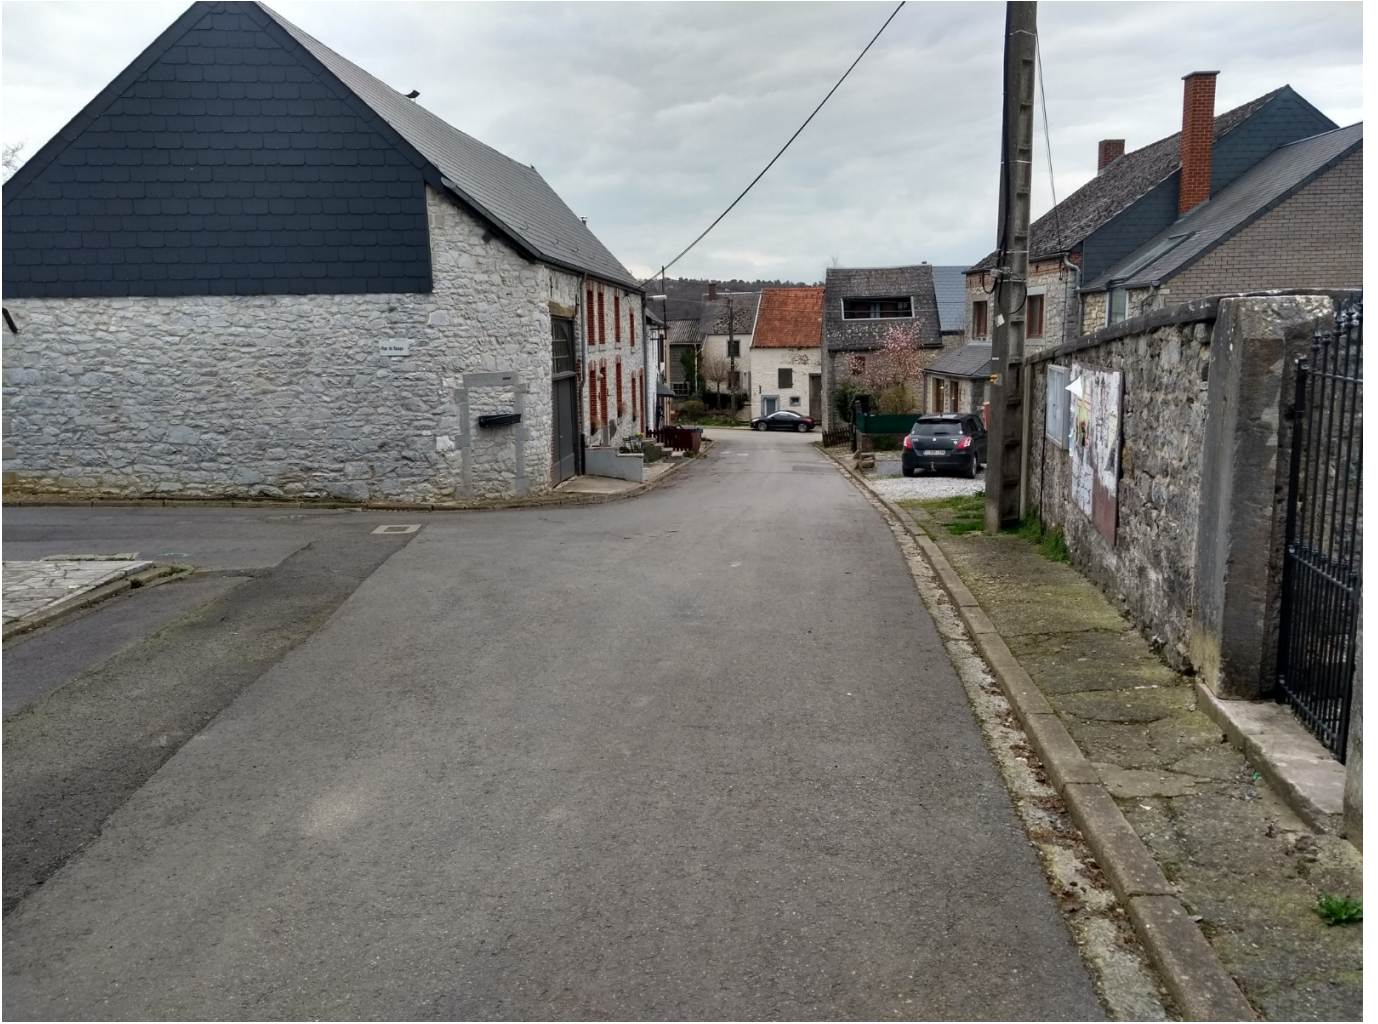
Revêtement hydrocarboné complètement usé, nombreuses réparations dans le revêtement.  
Equipée d'anciens filets d'eau dont le béton se délite lui aussi

Renouvellement de l'hydrocarboné en bi-couche et réalisation d'une coulée d'asphalte sur  
les anciens filets d'eau.....
