## FICHE VOIRIE - EGOUTTAGE

Commune: Doische.....

Objet précis: Vaucelles rue du Moulin.....  
.....

N° de l'investissement: 2.....

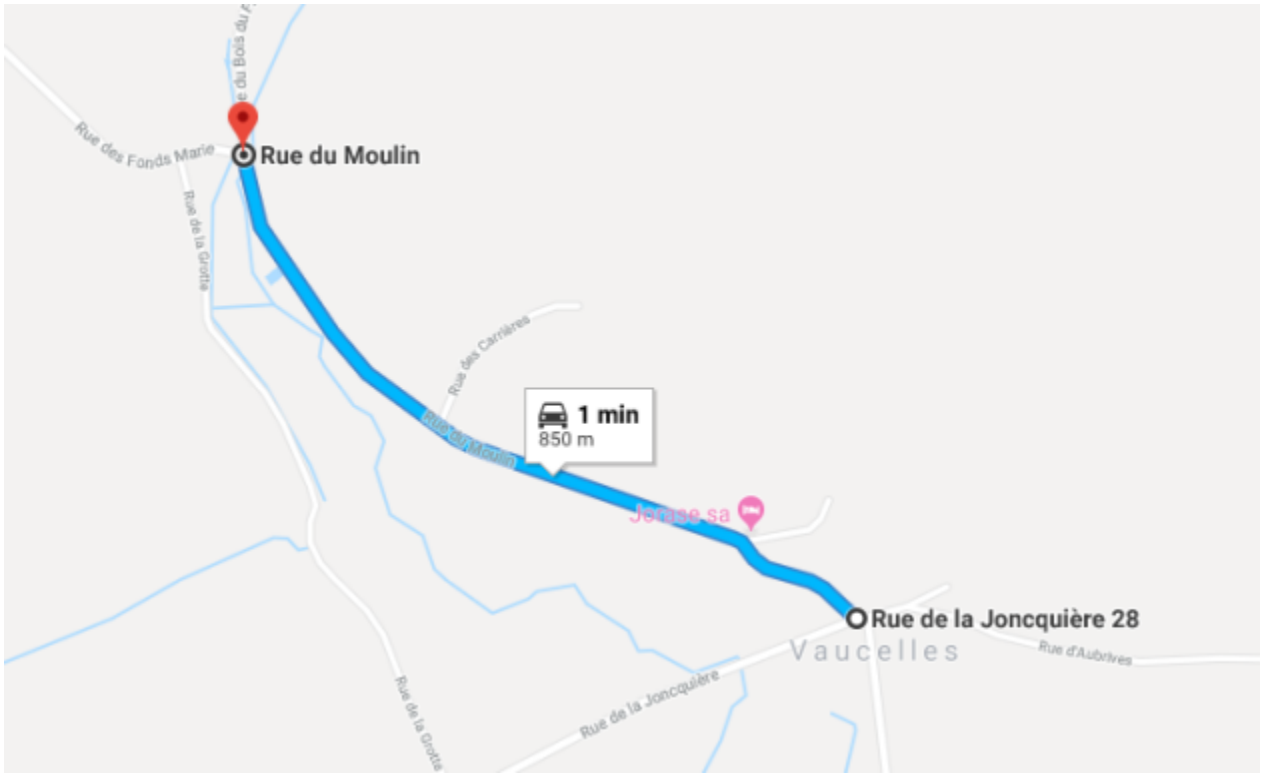
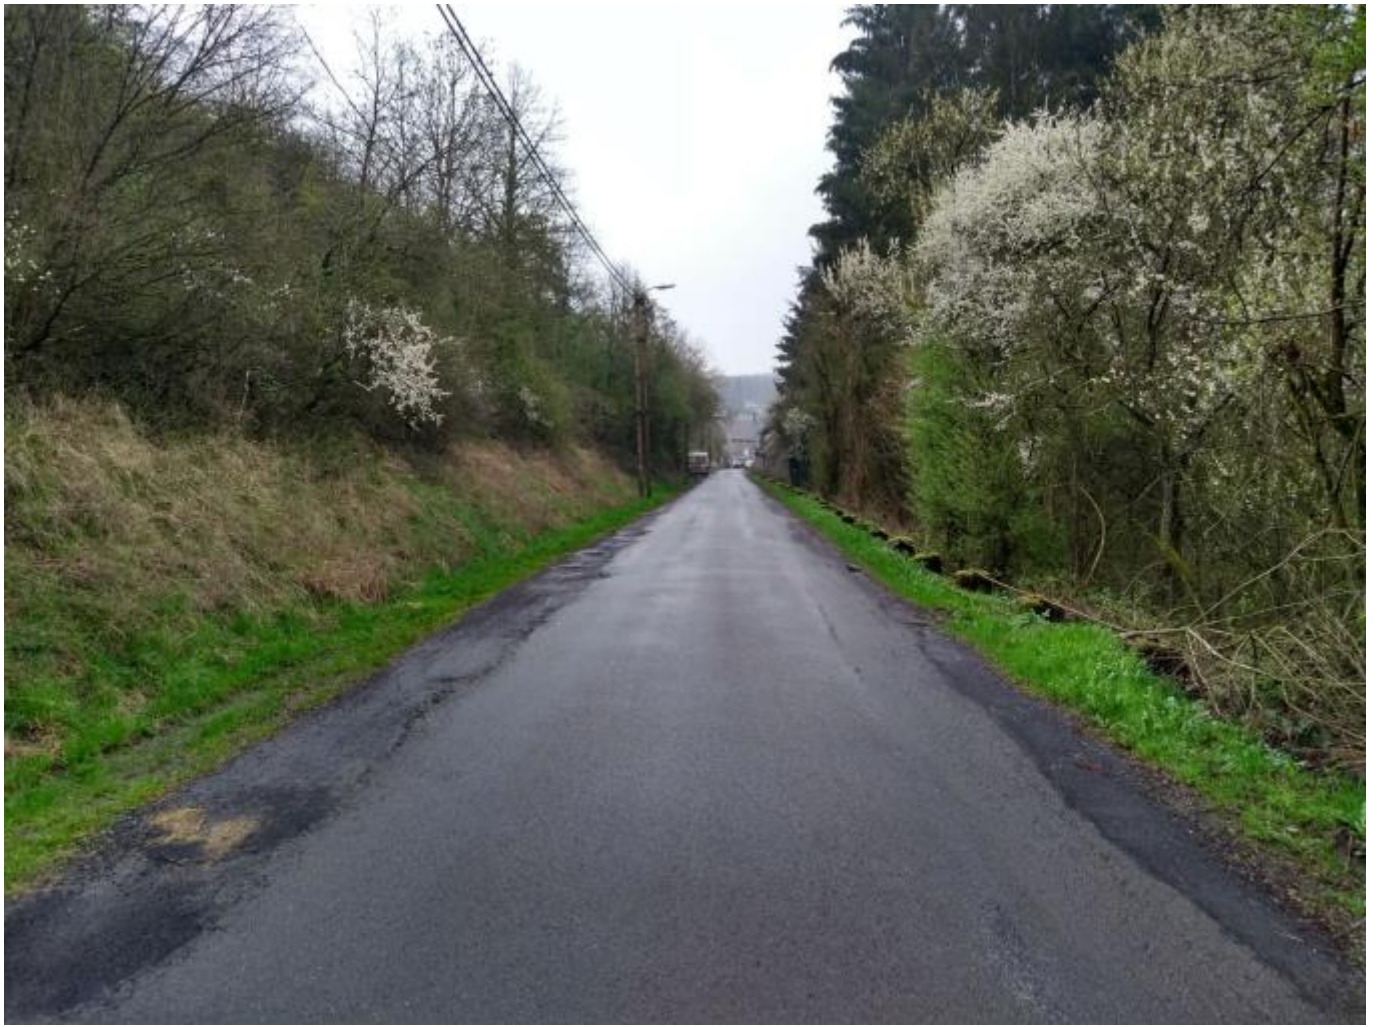
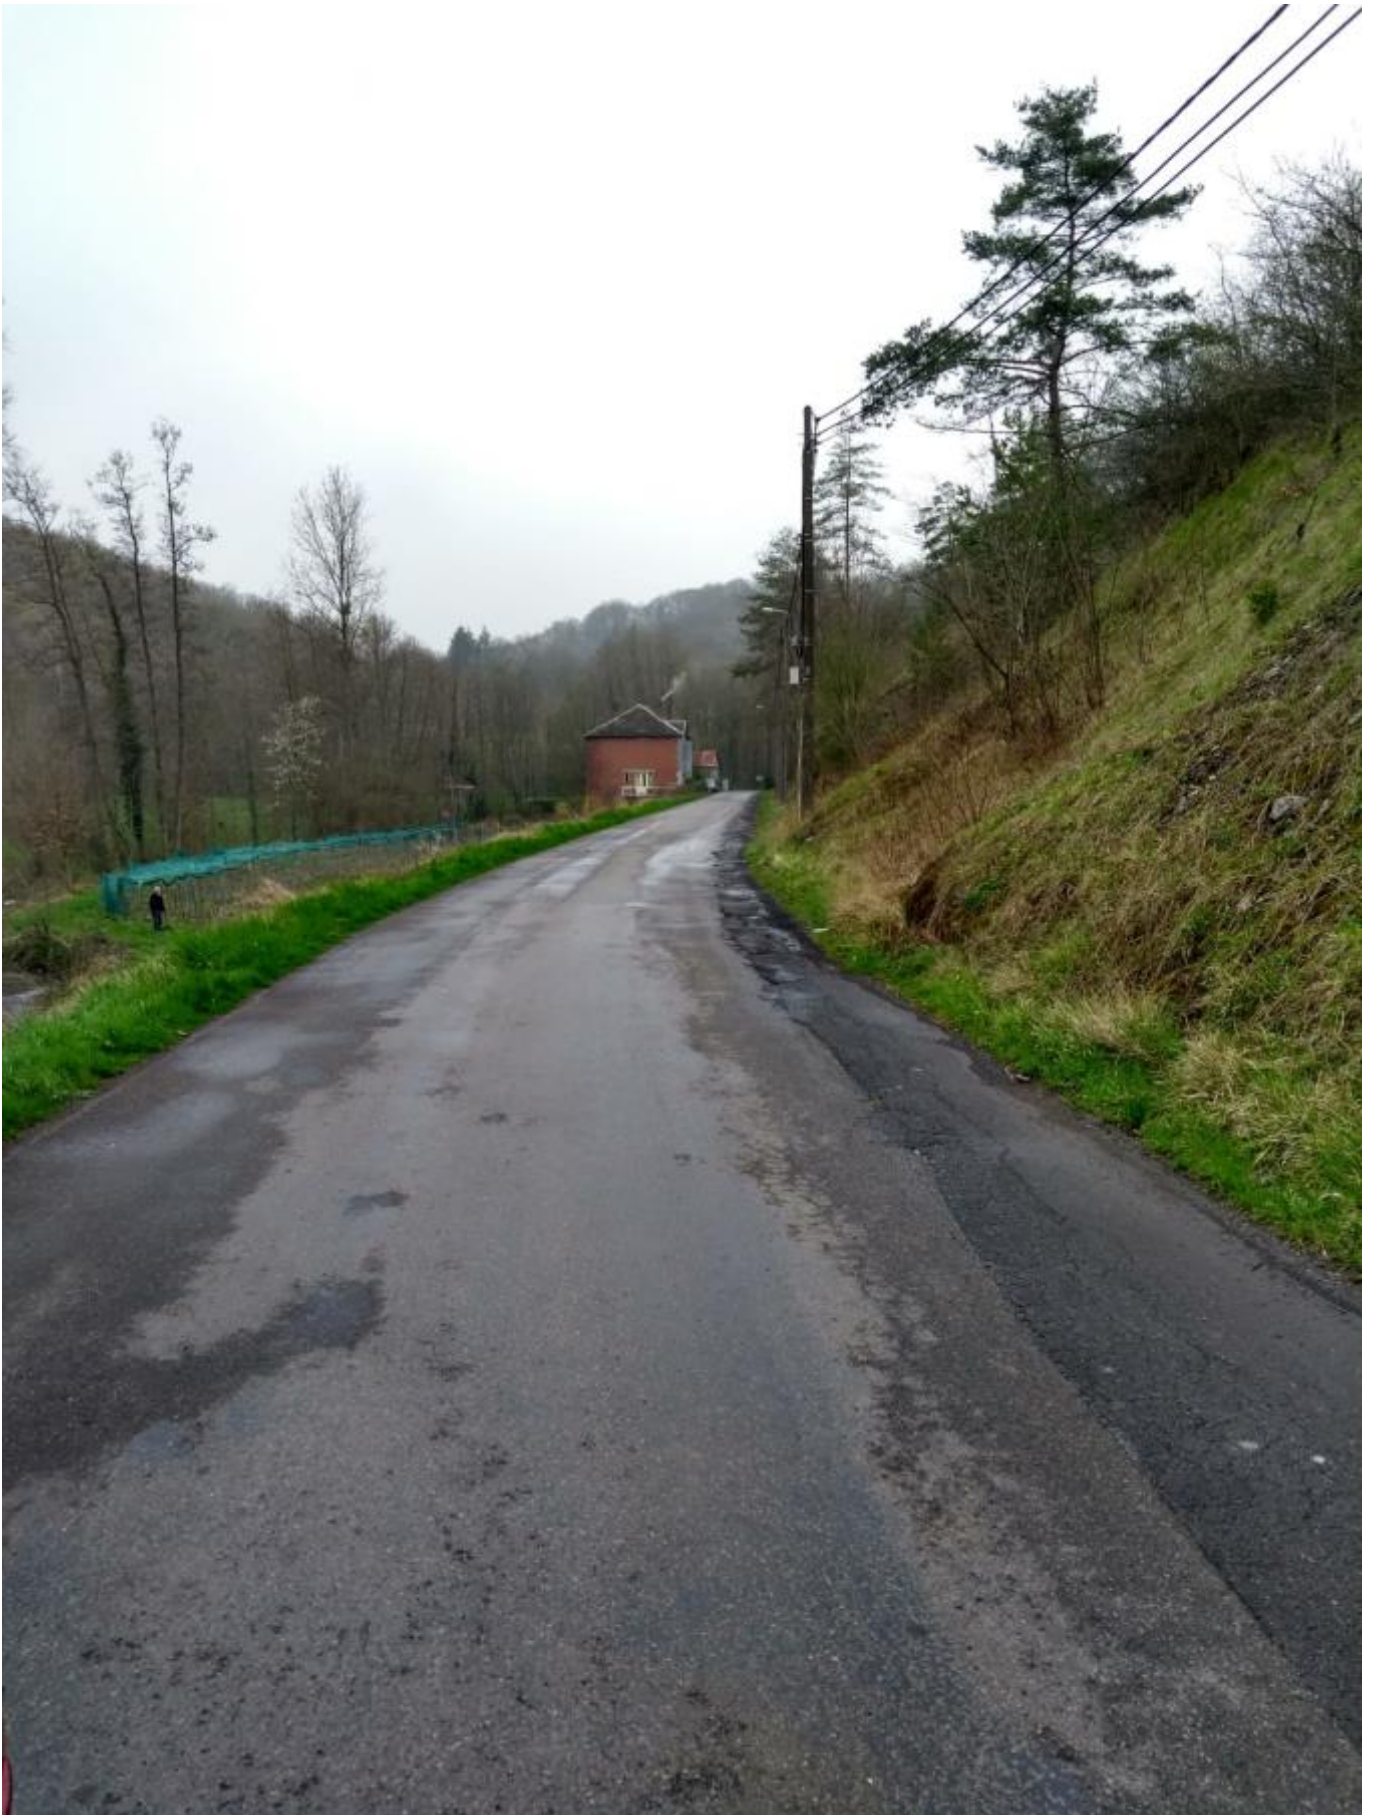
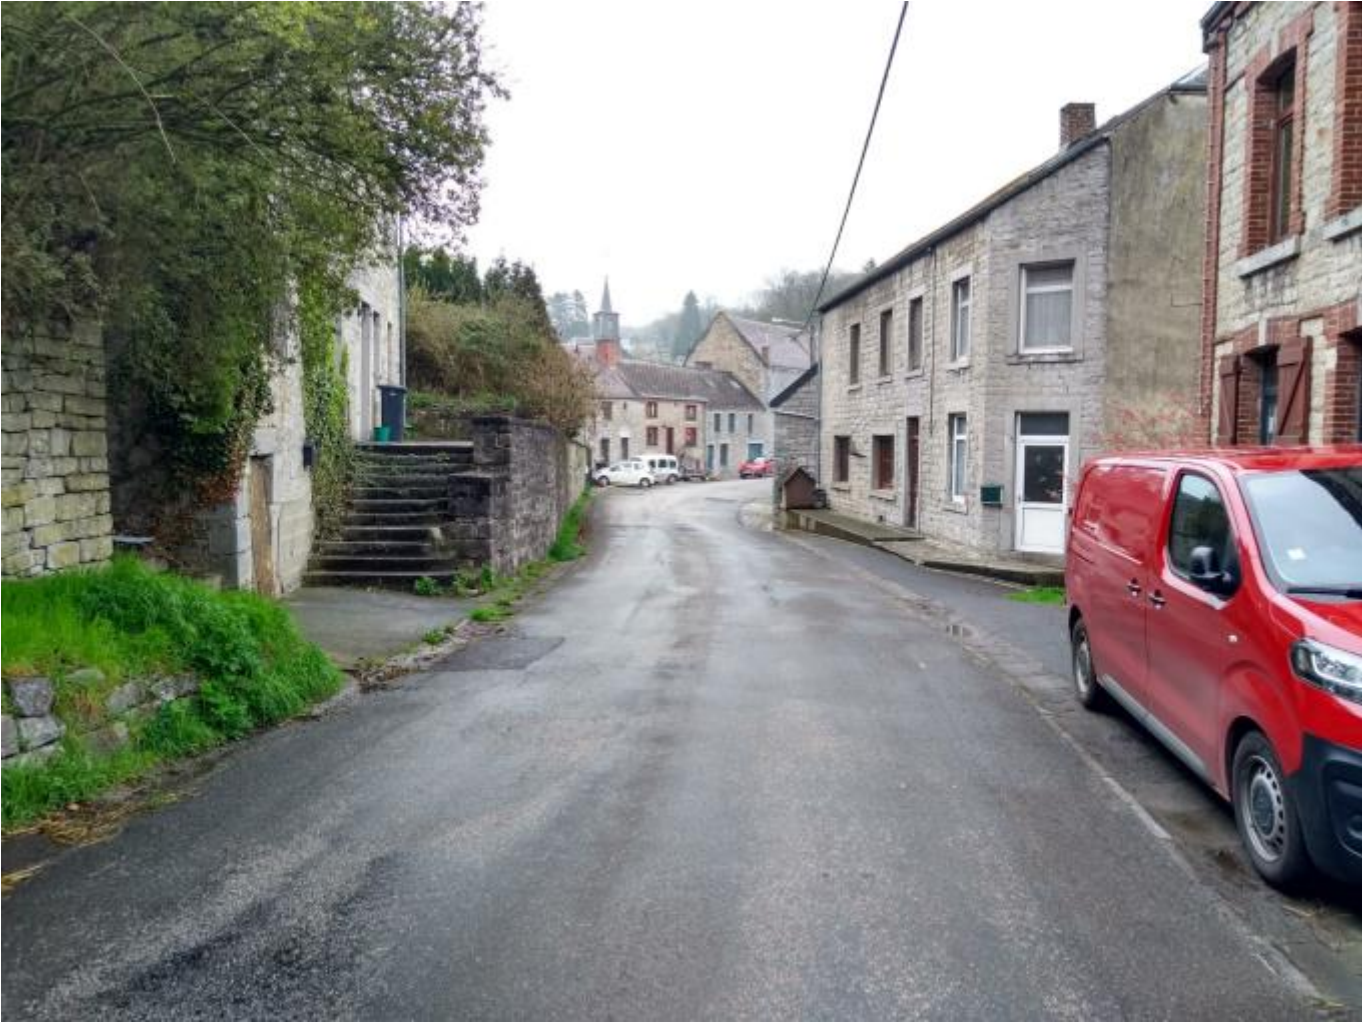
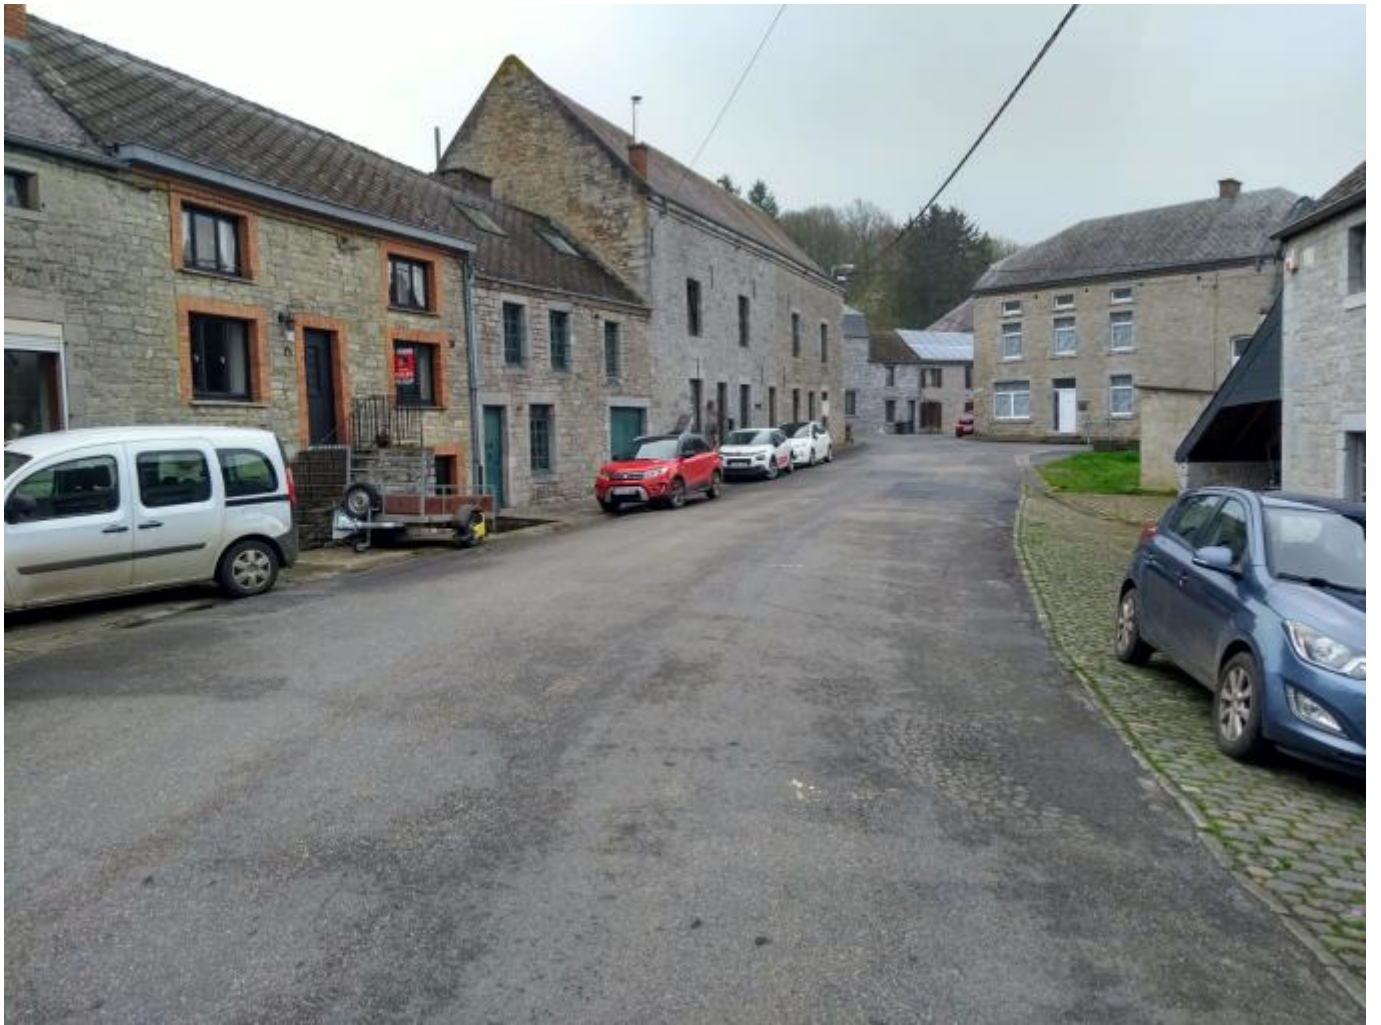
Longueur 900m; surface 4 350m<sup>2</sup>

Profil correct de la fondation. Mais hydrocarboné usé, qui se délite sur les bords qui sont usés et attaqués. Les éléments linéaires bordant la voirie sont usés.

Renforcement des bords et remplacement des éléments linaires, renouvellement de la couche de roulement par reprofilage tarmac à 150kg/m<sup>2</sup>.
