FICHE VOIRIE - EGOUTTAGE

Commune: Doische.....

Objet précis: Vodelée, rue de Gimnée.....

N° de l'investissement: 13.....

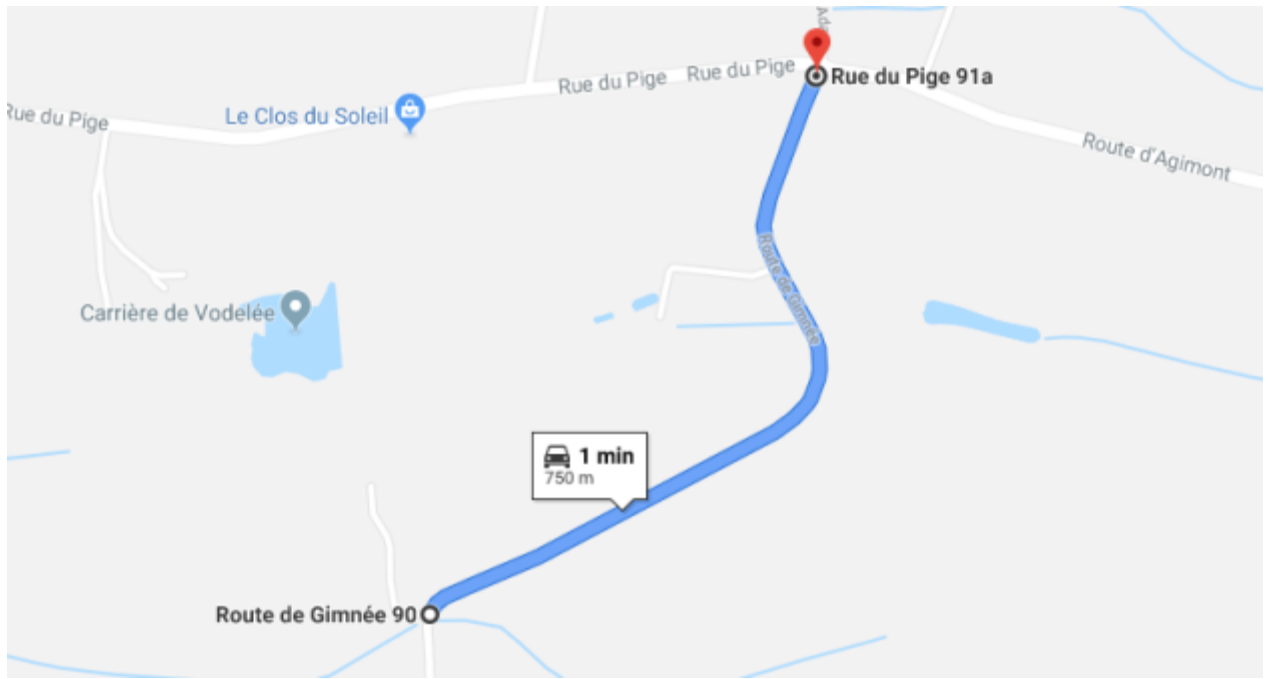
Revêtement hydrocarboné usé, qui se délite, déformation du coffre au droit des éléments linéaires.....

Renforcement du coffre au droit des éléments linéaires et reconstruction de la structure hydrocarbonée avec renouvellement de l'ensemble de la surface de roulement.....
