FICHE VOIRIE - EGOUTTAGE

Commune: Doische.....

Objet précis: Gochenée, rues de Phépet, Haute et du Butia.....

N° de l'investissement: 17.....

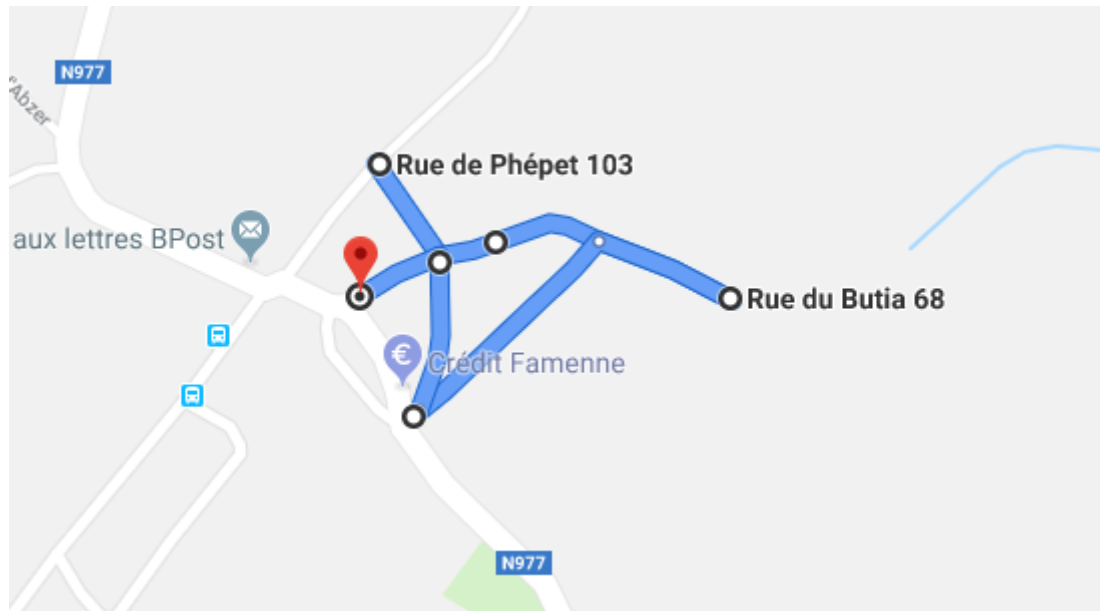
Revêtement hydrocarboné complètement usé, nombreuses réparations dans le revêtement.
Equipée d'anciens filets d'eau dont le béton se délite lui aussi.
Trottoir dont le profil et la nature sont chaotique.

Renouvellement de l'hydrocarboné en bi-couche et réalisation d'une coulée d'asphalte sur les anciens filets d'eau, renouvellement des trottoir en pavé de béton.....
