FICHE VOIRIE - EGOUTTAGE

Commune: Doische.....

Objet précis: Matagne-la-Grande, rue de la Couturelle.....

N° de l'investissement: 11.....

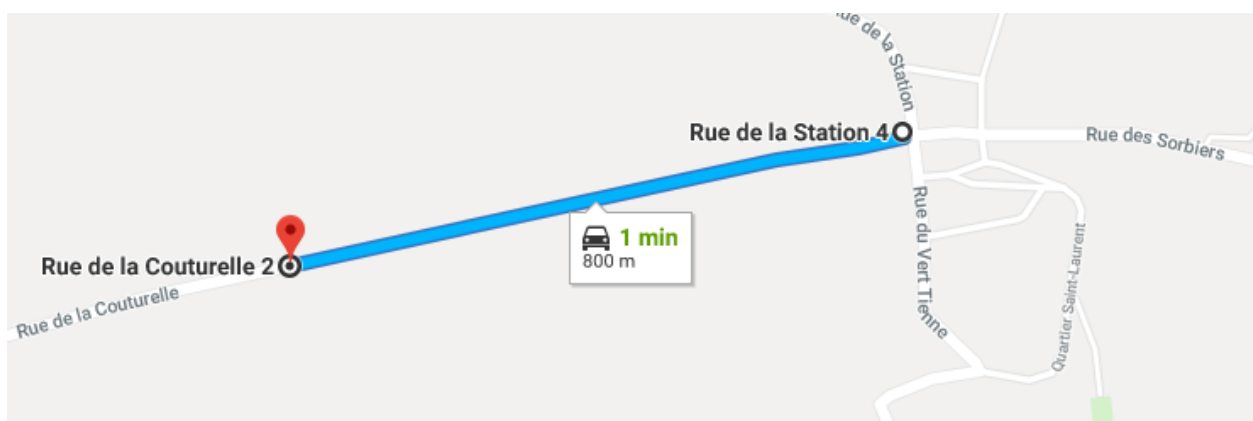
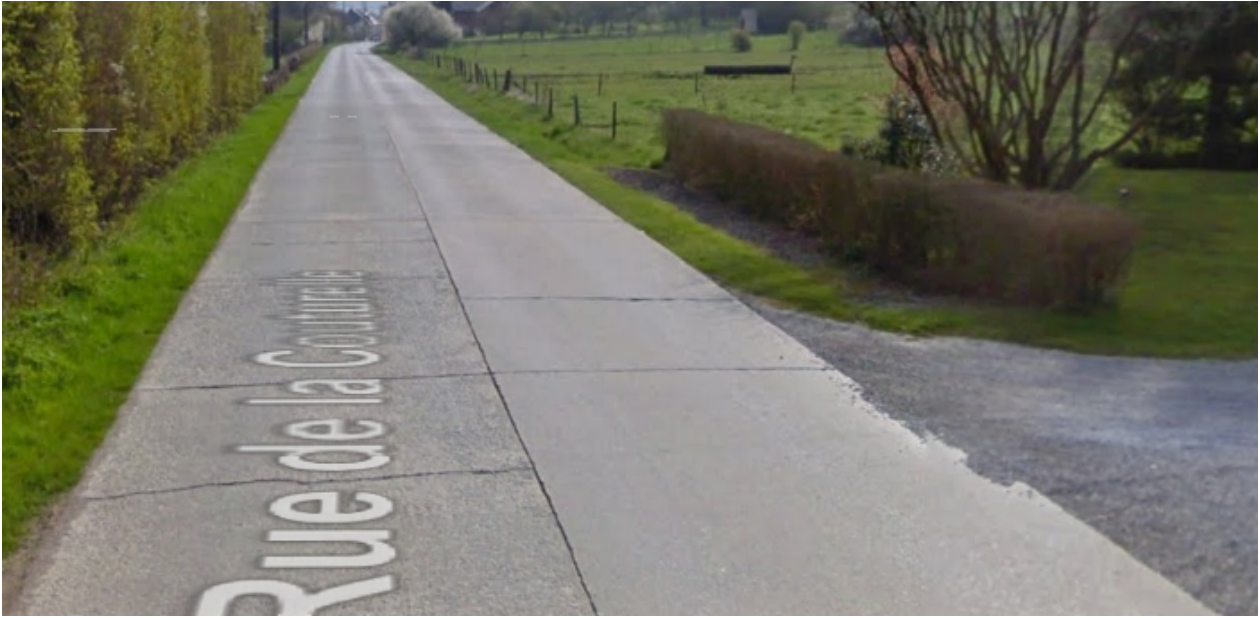
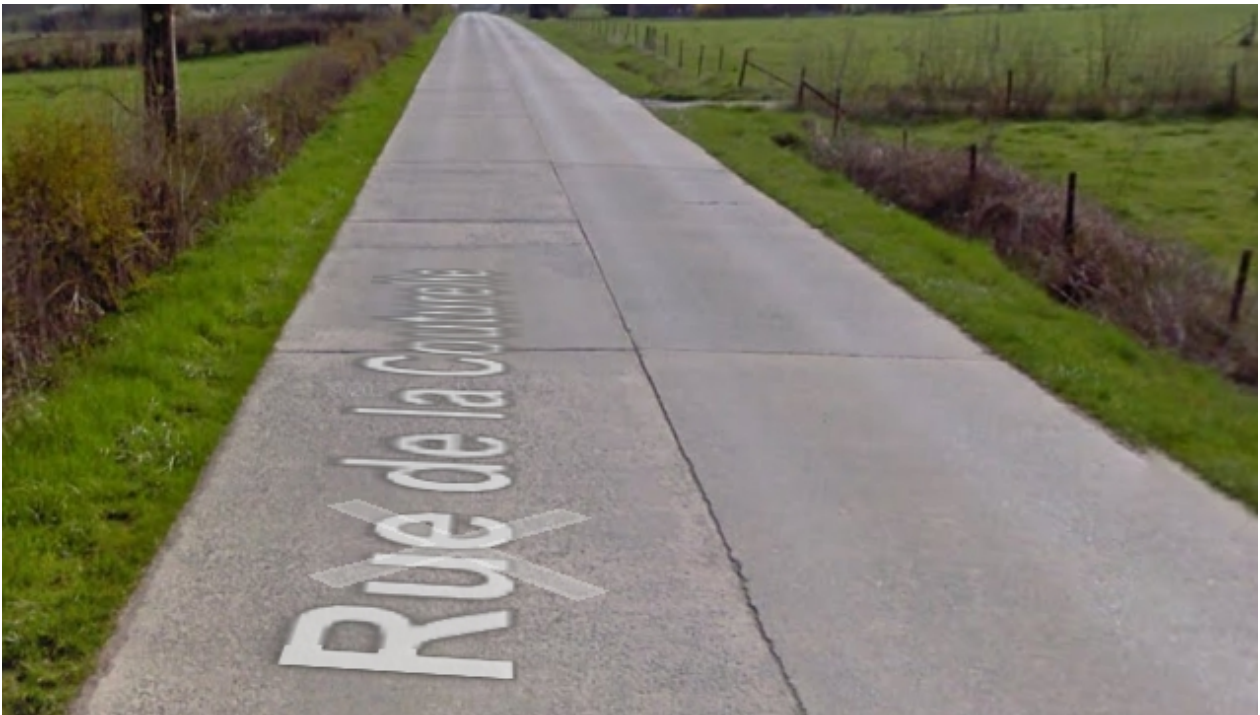
Voirie constituée de dalles en béton instables, présence de saillies longitudinales et transversales.....

Démolition des dalles laissées en place et utilisées comme fondation, réalisation d'un revêtement en béton de ciment discontinu monocouche de 20cm.....
